## 原告ら準備書面44

—福島原発事故においては地震動により

安全上重要な機器・配管に損傷が生じた可能性が濃厚であることについて—

2017年3月14日

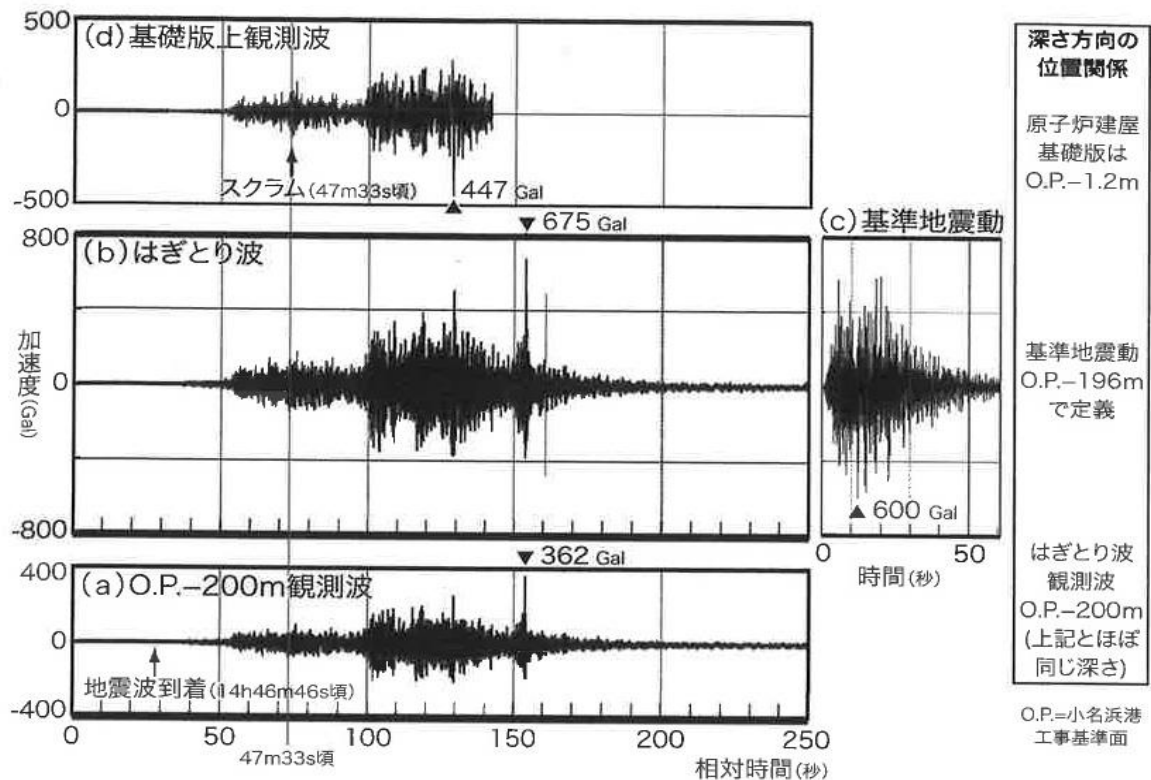
図1：東北地方太平洋沖地震による福島第一原発の揺れと基準地震動の加速度時刻歴波形（甲A1・201頁図2. 2. 1-1）

図1の(b)に「はぎとり波」のEW方向を示す。図の(c)には、比較のために基準地震動 $S_s - 2H$ （ $S_s - 2$ の水平成分）を示す。「はぎとり波」の最大加速度は675Galであり、基準地震動の600Galを上回っている。(b)と(c)を比較してもう一つ重要な点は、振動継続時間が基準地震動 $S_s - 2H$ は全体でも60秒ほど、強い揺れ（300Gal程度以上）は二十数秒ほどにすぎないのに対して、「はぎとり波」では、かなりの揺れが120秒程度、強い揺れに限っても50秒以上続いていることである。これは、原発施設全体に「繰り返

し荷重」として厳しく作用し、疲労破壊を起きやすくしたであろう。また「床応答スペクトル」を大きくして原子炉建屋各階の機器・配管系への影響を増大させる傾向を持つ。

また、図1の(d)は、基礎版上観測波であるところ、これからも明らかなように観測波が観測地システムの不具合によって記録開始から140秒程度で中断しており、「はざとり波」の時刻歴から見て、記録中断以降にも強大な加速度が出現している可能性が高いことが非常に重要である。

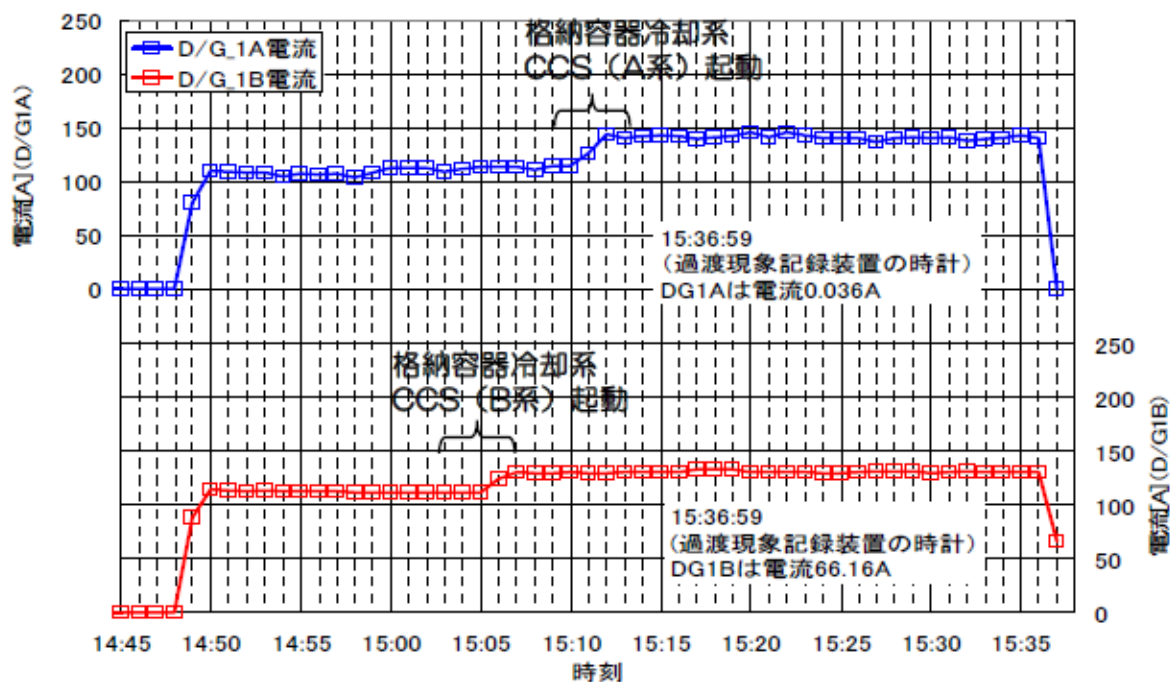
図1：甲A140・15頁（上半分がA系、下半分がB系の非常用ディーゼル発電機の電流値の推移）

福島第一原発1号機の非常用交流電源にはA系とB系の2系統があるところ、このうちA系については、2013年5月10日に東京電力が公表した福島第一原発1号機の過渡現象記録装置の1分周期データ（甲A140「福島第一原子力発電所1～3号機の炉心・格納容器の状態の推定と未解明問題に関する検討第1回進捗報告添付地震津波－1<sup>3</sup>」（15頁、図1））によれば、ディーゼル発電機の停止以外の原因によって15時35分59秒と15時36分59秒の間のいずれかの時刻、つまり15時36分台に機能喪失している。

B系については、15時36分59秒時点で非常用ディーゼル発電機が稼働状態であり非常用ディーゼル発電機及び非常用母線の電圧も定格値を維持しているが、非常用ディーゼル発電機の電流が15時35分59秒と15時36分59秒の間のいずれかの時刻に大幅に低下し半減している（図1）。このB系の非常用ディーゼル発電機の電流低下については、東京電力は格納容器冷却系の海水ポンプの停止により負荷が下がったために電流値が下がったと考えていると説明しているが、この電流値の低下は格納容器冷却系の起動時の上昇より遥かに大きく（図1）、これで説明できるかは疑問である。

このように、東京電力発表の過渡現象記録装置の1分周期データによれば、15時36分59秒までに、1号機A系非常用電源が機能喪失したことは確実であり、1号機B系の非常用電源にも既に異常が生じていた疑いがある。

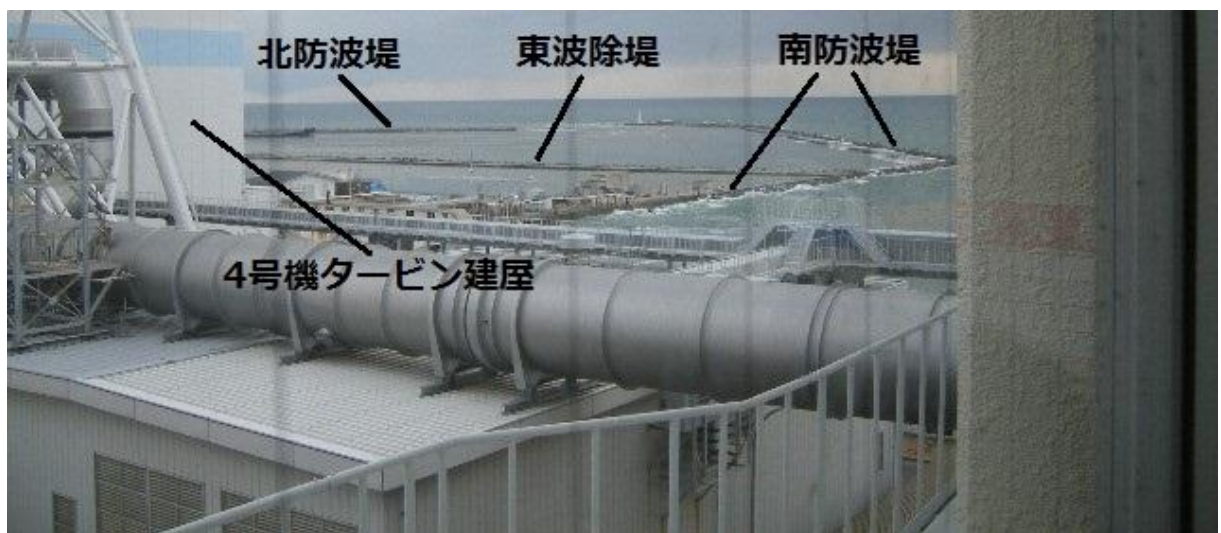
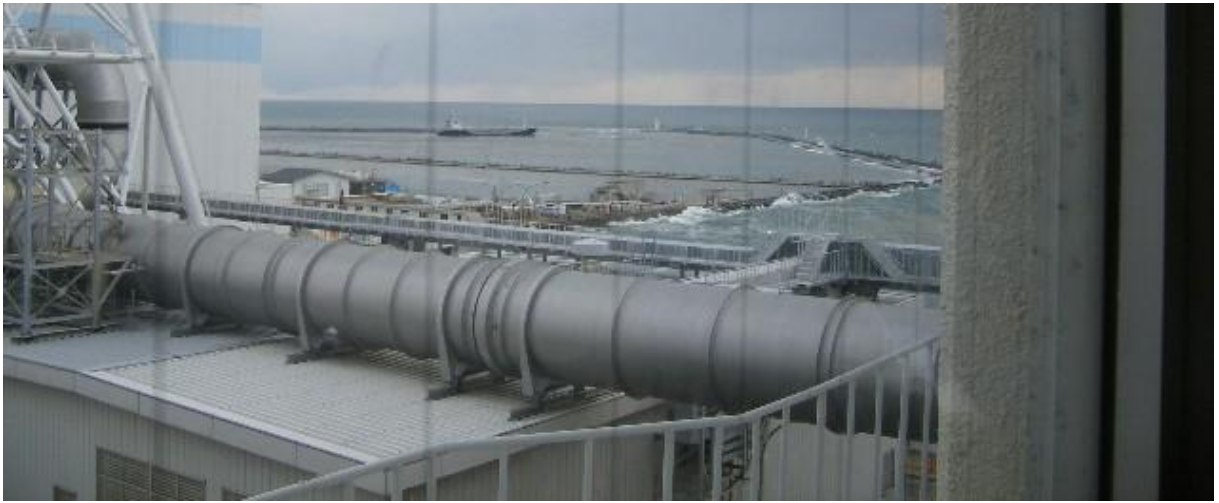
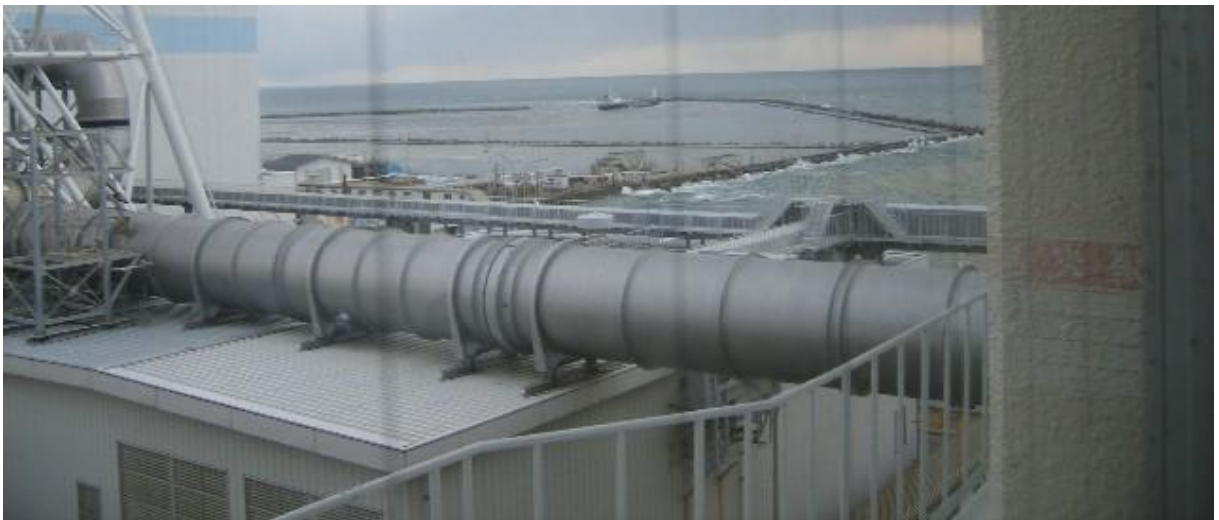
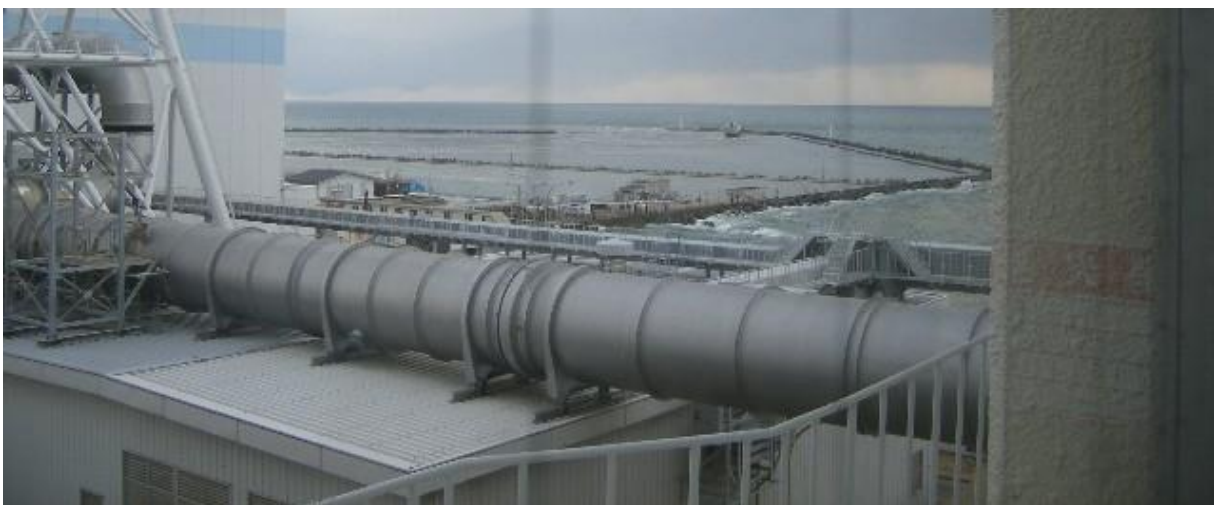
写真1（甲A142）

写真1～4では、海面はほぼ水平で通常の波（波浪）が見られるものの津波状の上下動は見られず、南防波堤（写真手前側）、北防波堤（写真左奥）、東波除堤（港内）が露出しているが防波堤の天端部近くまで水位が上昇している様子が写っている。南防波堤及び北防波堤が高さ5.5m、東波除堤が高さ5mであること及び第1波の波形が速い満ち潮状態で波高計設置位置での最大波高が約4mであることからすれば、この写真は第1波が福島第一原発敷地直前に押し寄せているところとみるのが自然である。

また、この写真1～4では、津波の水位が次第に低下していることがわかる。東京電力も「写真1から4の1分26秒間において、徐々に水位が低下している」と評価している（甲A140 4頁）。

以上のことから、写真1～4は第1波のピーク以降の部分が福島第一原発敷地直前に到達したところを撮影したものであると判断できる。この点については、東京電力も同意見であると考えられる。そして、写真1の水位が南防波堤付け根部でも天端部に近くなっていることからすれば、写真1は第1波のピーク付近が福島第一原発敷地直前に押し寄せているところを撮影したものと考えられる。

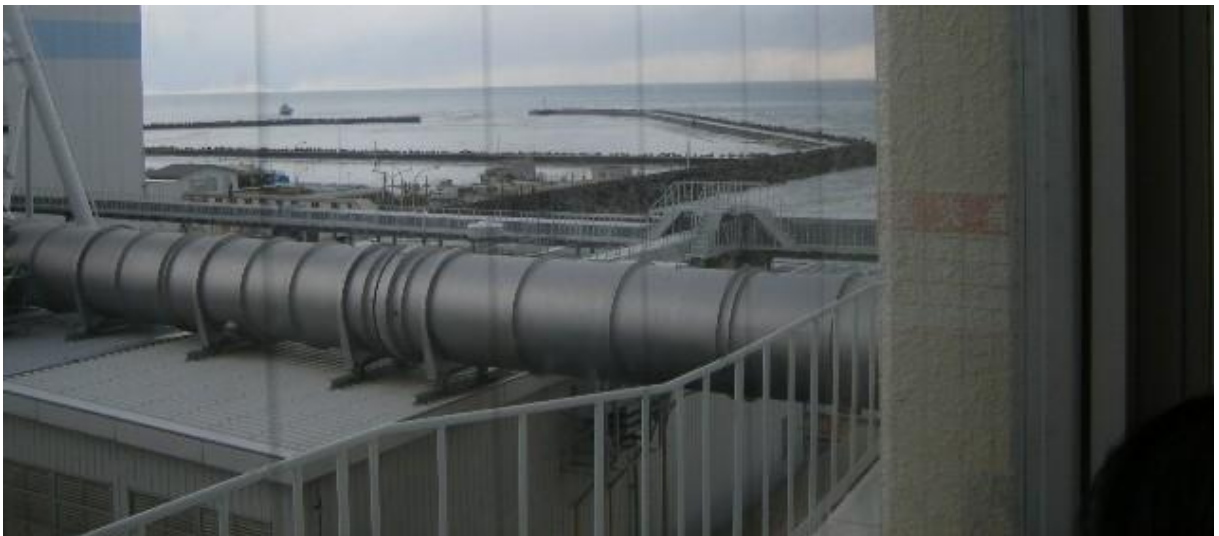
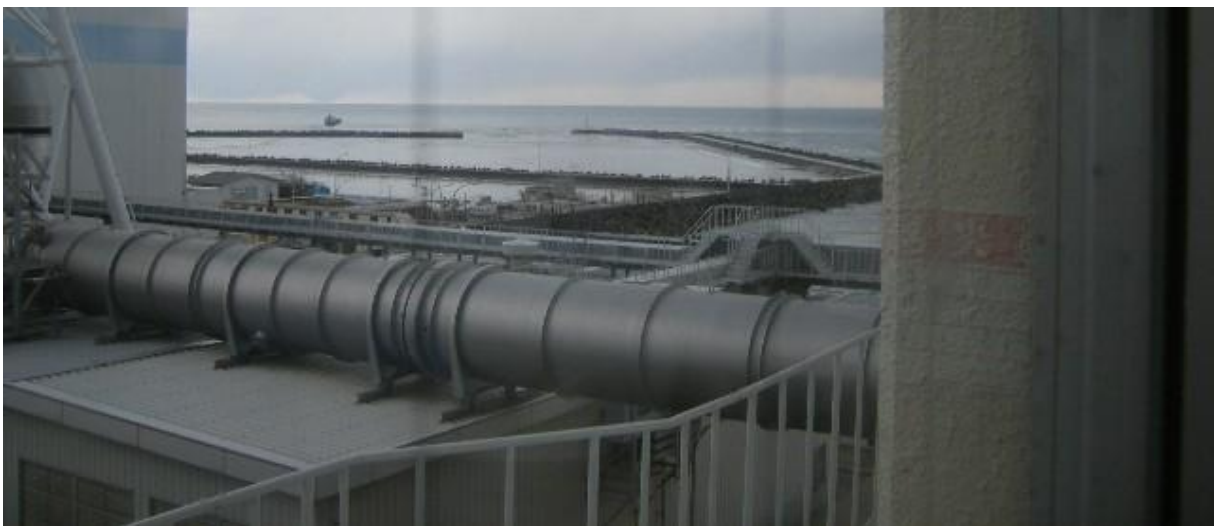
上から、写真5, 6 (甲A142)

写真5と写真6には南防波堤先端部の先(写真奥, 海側)に, 南防波堤先端部とほぼ平行な小さな津波が写っている。

後に撮影されている。原告らは、これが第2波（1段目）であると考えている。その理由は第1波のピークから5分ないし6分後、次に写真7以降で見るように第2波（2段目）のほぼ1分前という敷地近傍への到達時刻が波高計の実測データときれいに整合することにある。

他方、東京電力は、写真5と写真6は津波の水位が低下したところを撮影したものとか津波ではないふつうの波であると主張しているようである。しかし、写真4の後、3分34秒間撮影しなかった撮影者が、水位が下がったところを撮影しようなどと考えて撮影するか、ましてや11秒間隔で2枚続けて撮影するかは、疑問である。撮影者は小さいながらに津波が来たのを認識して撮影したと解するほうが自然であろう。

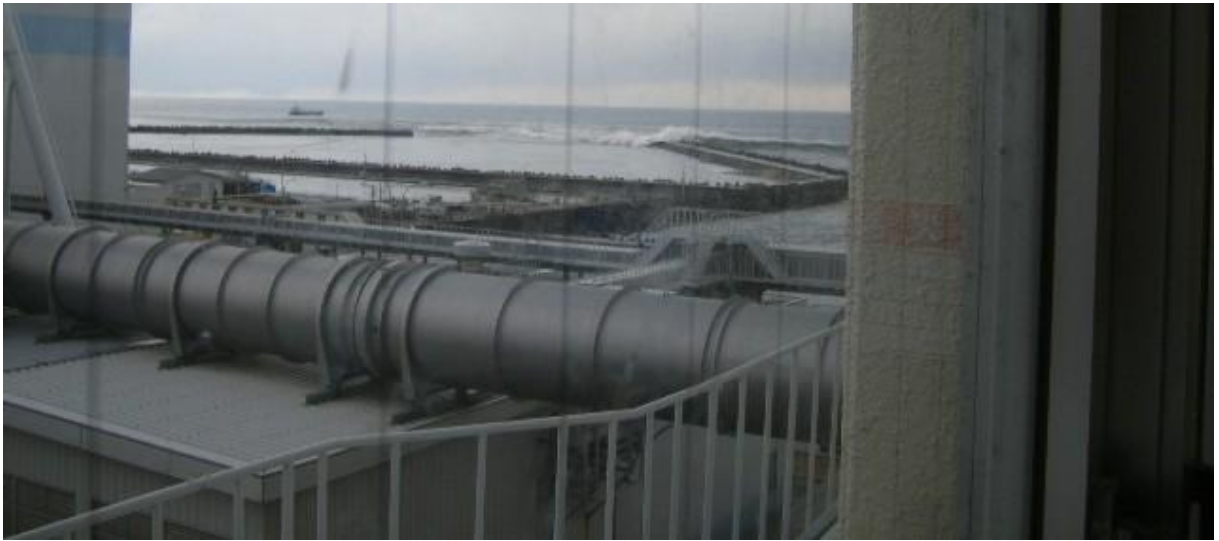
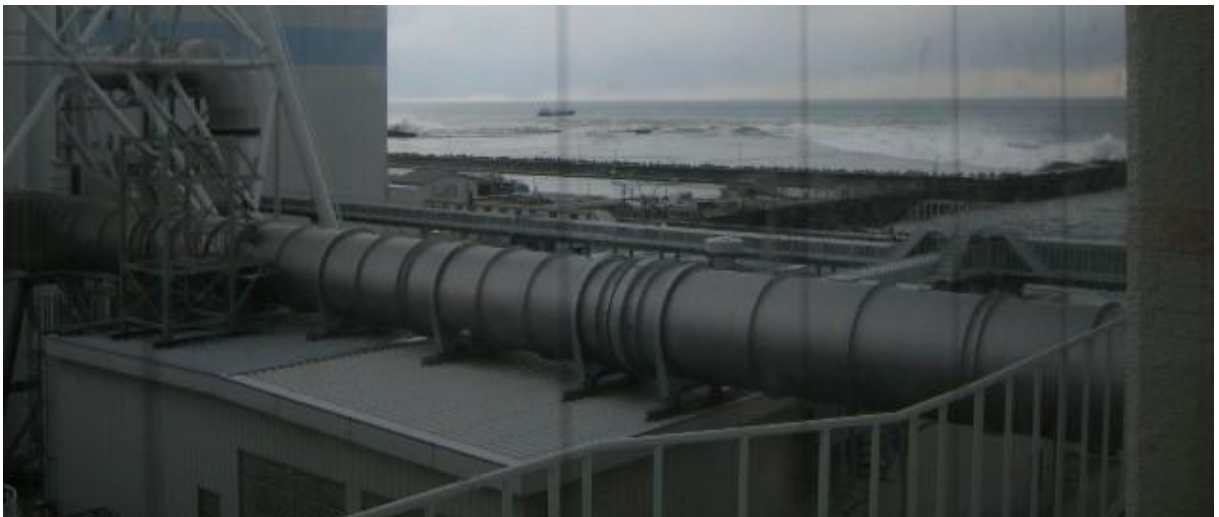
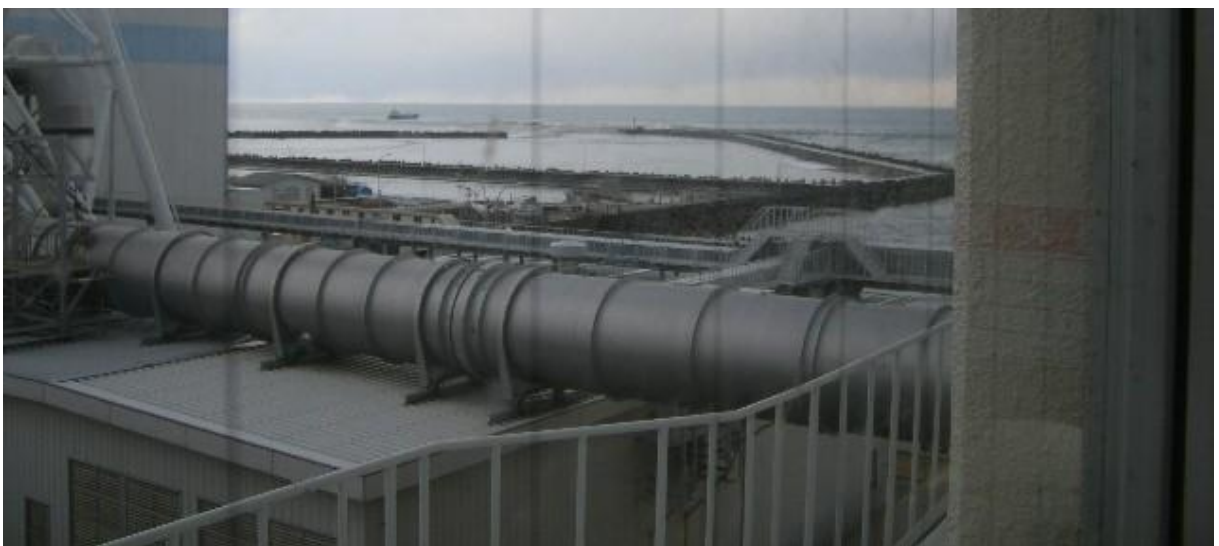
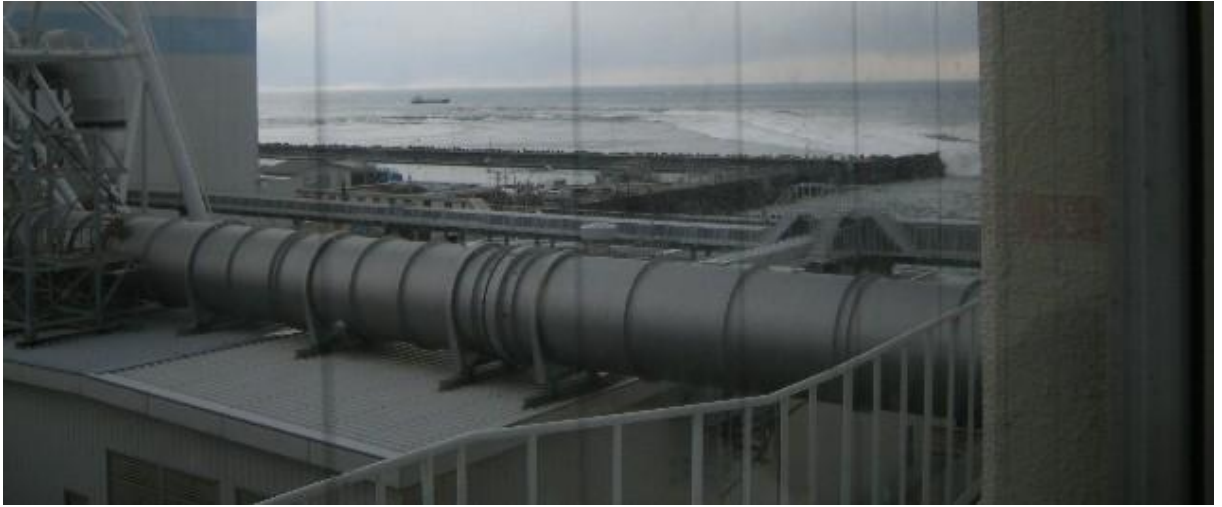
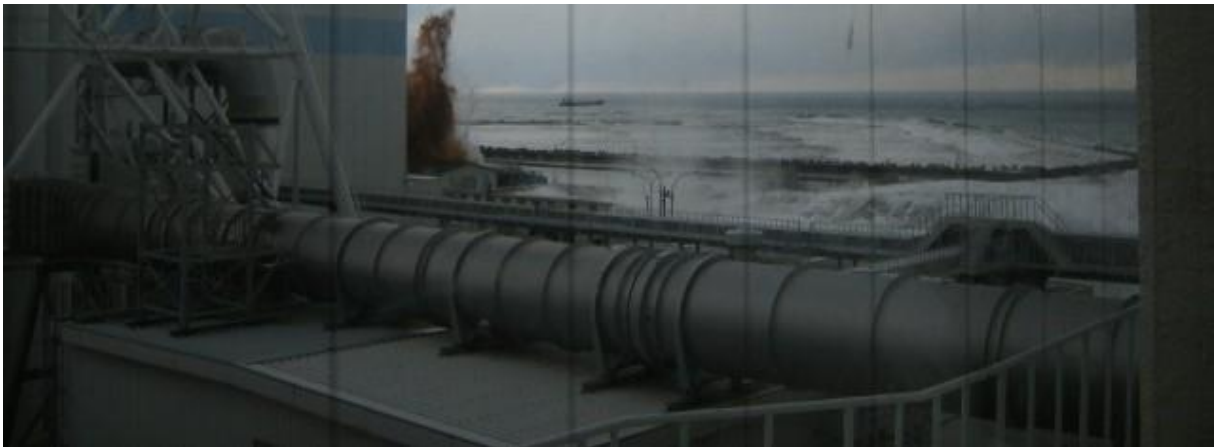
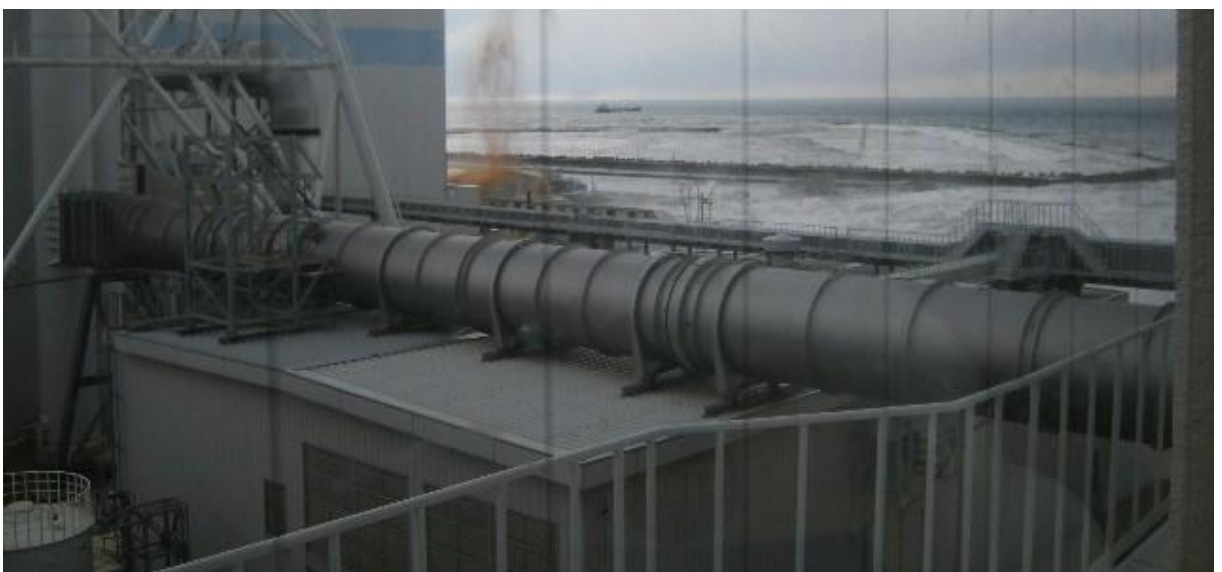
上から、写真7、8、9（甲A142）

写真7から写真12にかけて、津波が南防波堤及び北防波堤を越流し防波堤が津波に呑み込まれて見えなくなる様子、津波が防波堤先端部から防波堤(南防波堤)付け根部へと原発敷地に迫ってくる様子に目を奪われる。

しかし、ここではさらに2つのことに注目したい。1つは、津波は南防波堤及び北防波堤を越流しているが、港内への波及はあまりなく港内中央部の海はほとんど荒れていないこと、そして港内にある東波除堤は、南防波堤や北防波堤より高さが低いにもかかわらず露出したままであることである。原告らは、このことからこの津波が4号機海側エリアに着岸しても、防波堤の奥深くにあることにより守られている1号機敷地への津波溯上には至らなかったという結論を導いた<sup>8</sup>。他方、東京電力は、このことから津波の波高が低かったと主張してこの一連の写真に写っている津波は第2波(1段目)であるとしている。

東京電力がいう通り、写真7～12に写っている津波が第2波(1段目)であるとしてみよう。写真11ではその波が4号機海側エリアに到達してしぶきを上げている。つまり写真11では第2波(1段目)の先端が敷地直前部、言い換えれば南防波堤付け根部に到達していることになる。写真1～4は第1波が敷地直前部に押し寄せる様子を撮影したものであることが明らかだが、写真11の7分05秒前(写真1)～5分38秒前(写真4)に撮影されており、南防波堤付け根部という同一箇所に着目すれば、第2波(1段目)の先端の7分05秒前から5分38秒前の津波を撮影していることになる。もし、津波が波高計設置位置の波形のままで順次福島第一原発敷地直前に到達したとしたら、写真1～4は波高計の波形で第2

このように写真7～12に写っている津波が第2波（1段目）であるとするのは不合理であり、第2波（2段目）とすることが合理的である。

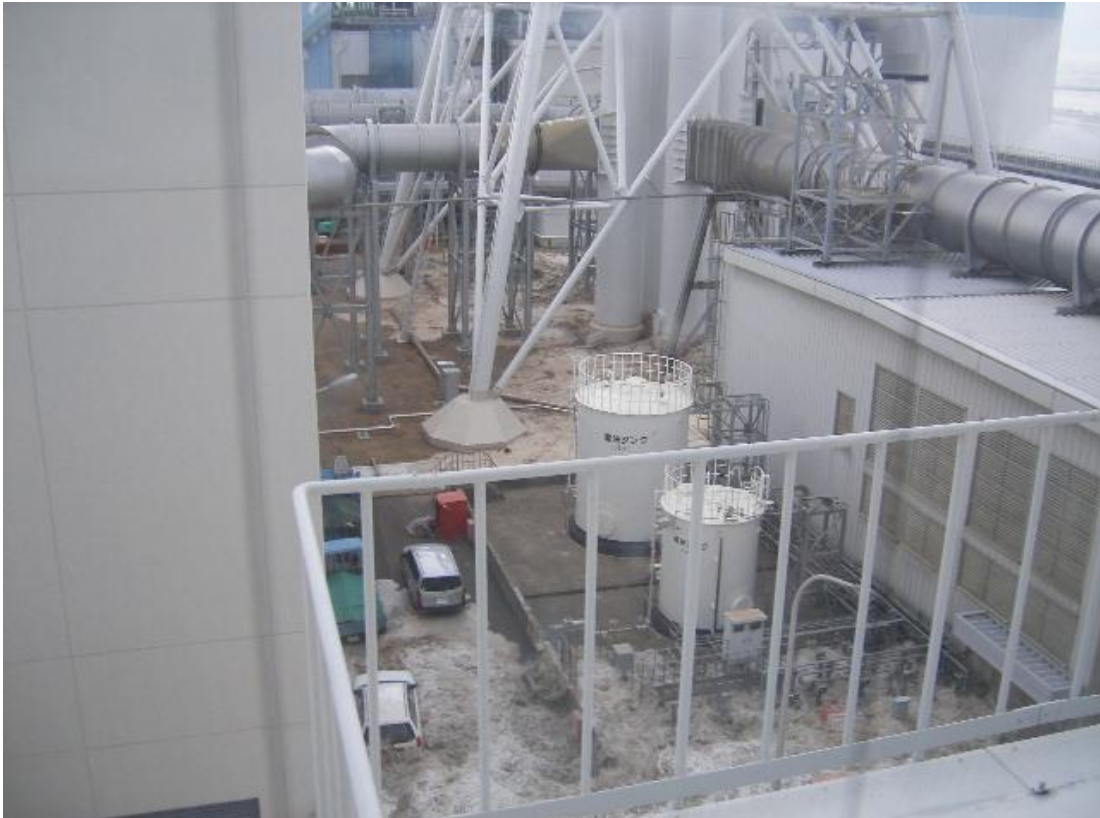
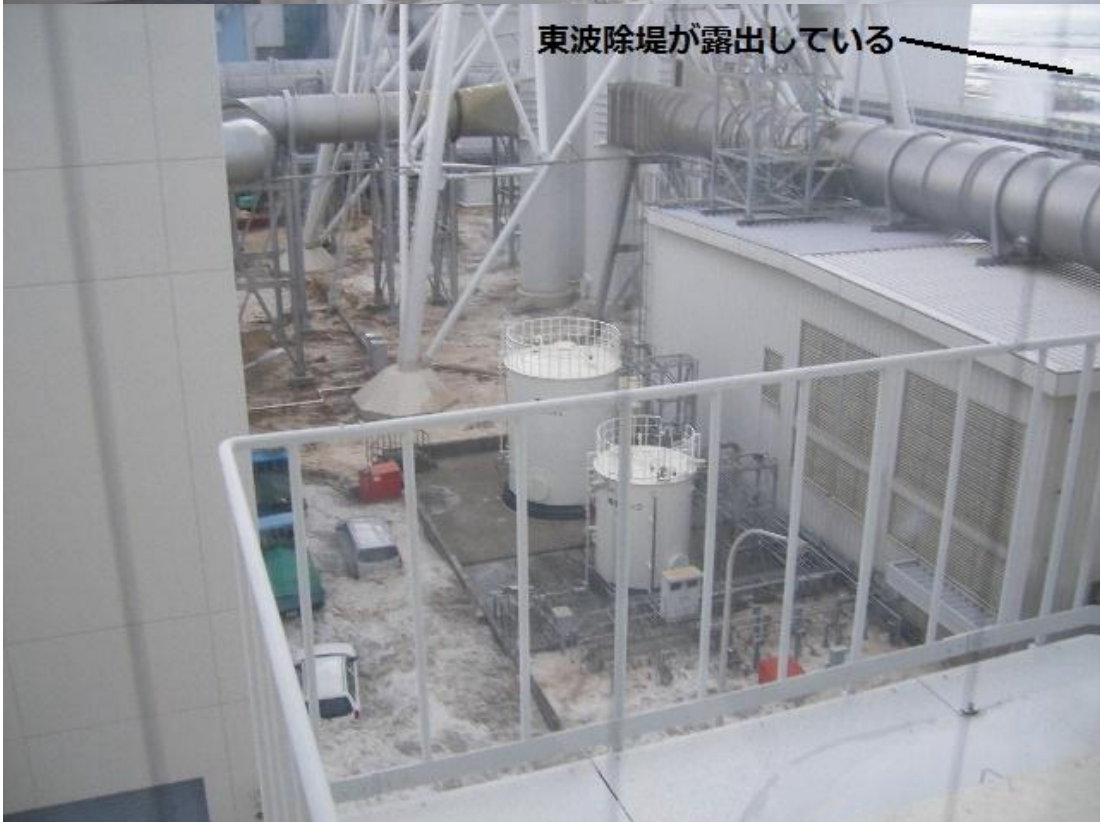
上から，写真13，14（甲A142）

写真13と写真14は、写真11での津波の4号機海側エリア着岸後、津波が4号機南側の敷地に溯上し始めた様子を撮影したものである。

東波除堤が露出している

なお、東京電力は、「写真13～写真16において、10m級の第2波（2段目）は未だ10m盤には到達しておらず、写真13、写真14に認められる10m盤への遡上は、第2波（1段目）による限定的な遡上と判断される」としているのは注8のとおりである。

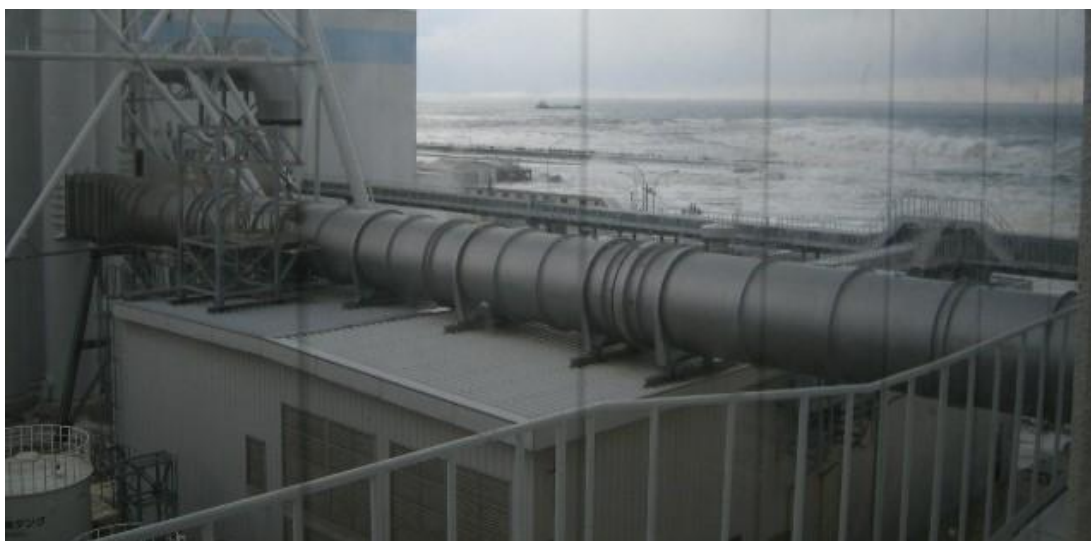
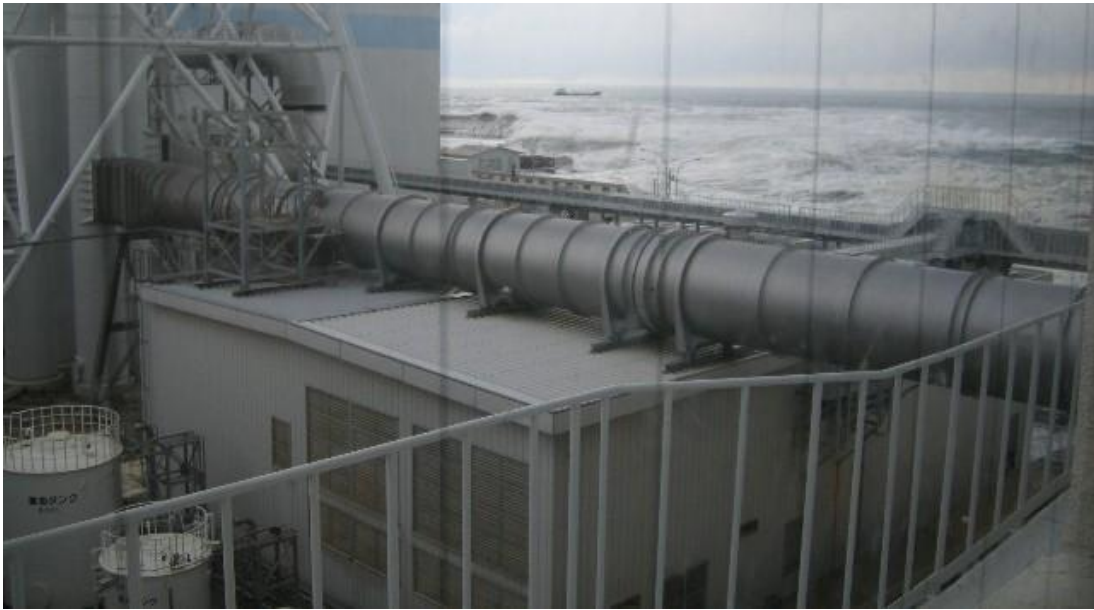
上から，写真15，16（甲A142）

次に，津波が港内にも波及する写真15と写真16を検討する。写真15は写真11（4号機海側エリア着岸）の37秒後，写真16は写真11の52秒後に撮影された。

写真15では大津波が南防波堤をまさに越流しているところで南防波堤に沿って津波が高い波頭を見せている。写真16では津波が東波除堤を越流しているが，波の先端が写真15での南防波堤の線から大きく北側（写真では左側）に移動していることが読み取れる。この津波の前線とその移動を地図に落とすと，津波は防波堤の影響で防波堤の内側（港内）では東から西にではなく南東から北西に向けて進行していることがわかる（図5の1）。

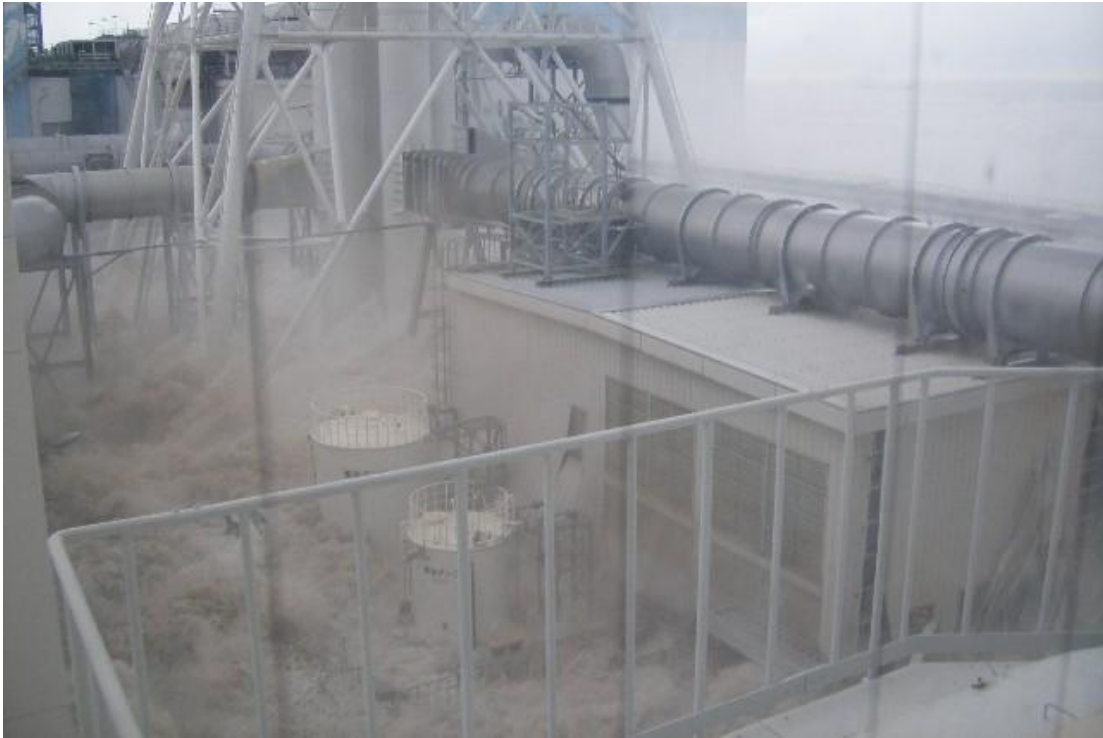
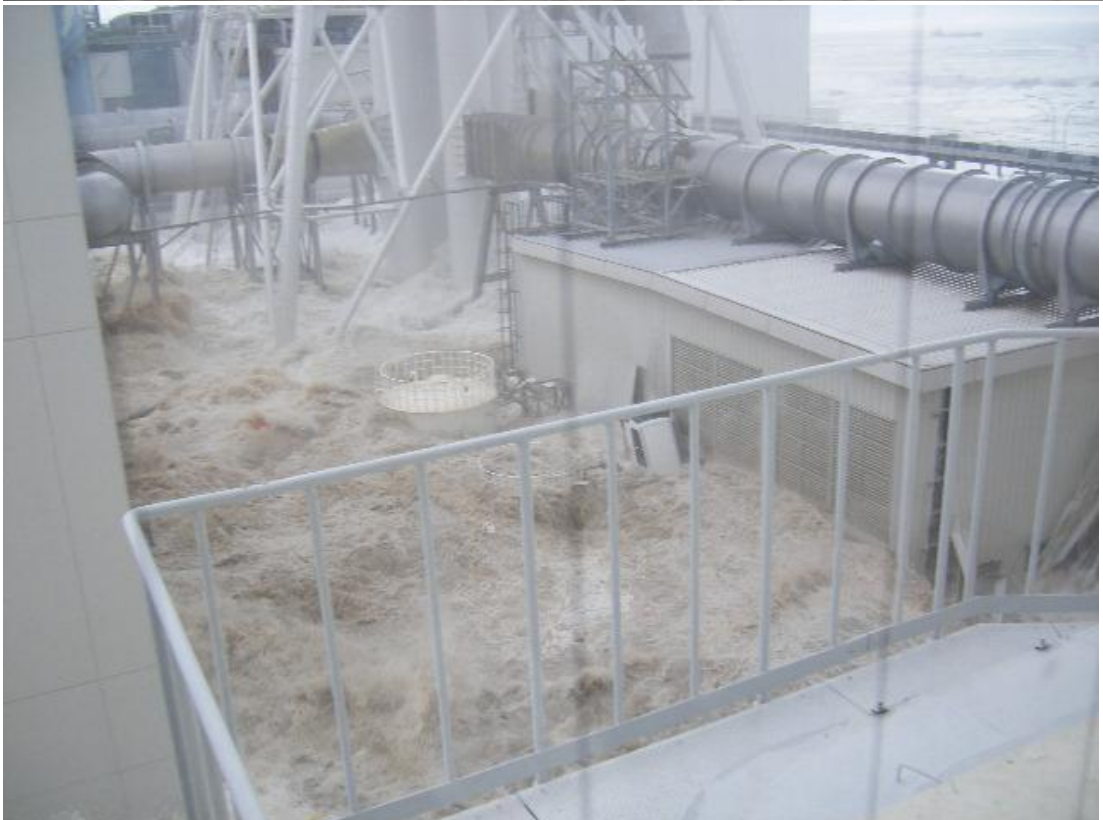
上から，写真17，18（甲A142）

写真17及び写真18では津波が4号機南側の敷地を溯上する様子が写っている。

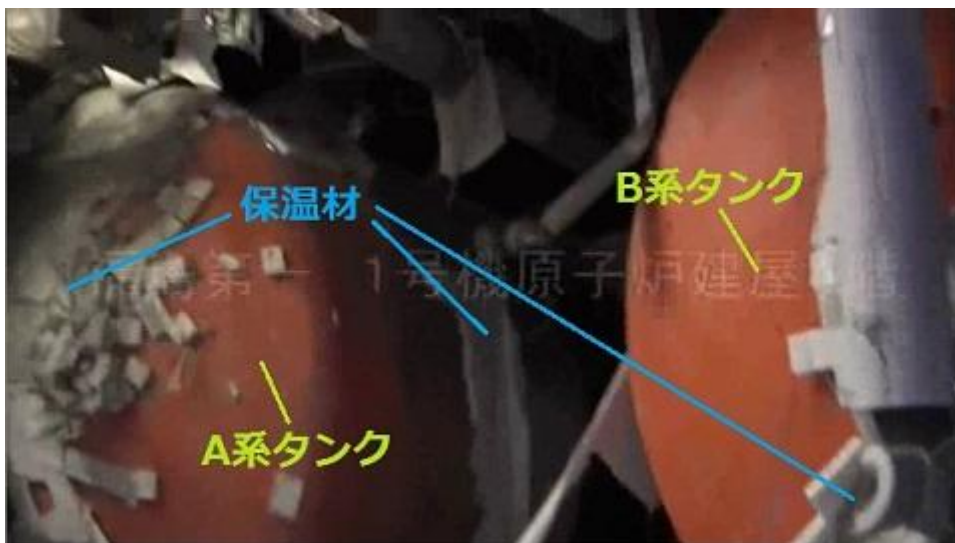
写真1：非常用復水器南側の保温材脱落状況（甲A148 9秒頃）

この写真からは、非常用復水器タンクがいずれも南側の中央寄り部分で保温材が激しく脱落していること（左側に見えるA系タンクでは左側すなわち西側は保温材が残っていることがわかる）、A系タンクでは南側面から北側に行くとも保温材が残っており保温材の脱落の程度は南側で著しいことがわかる。

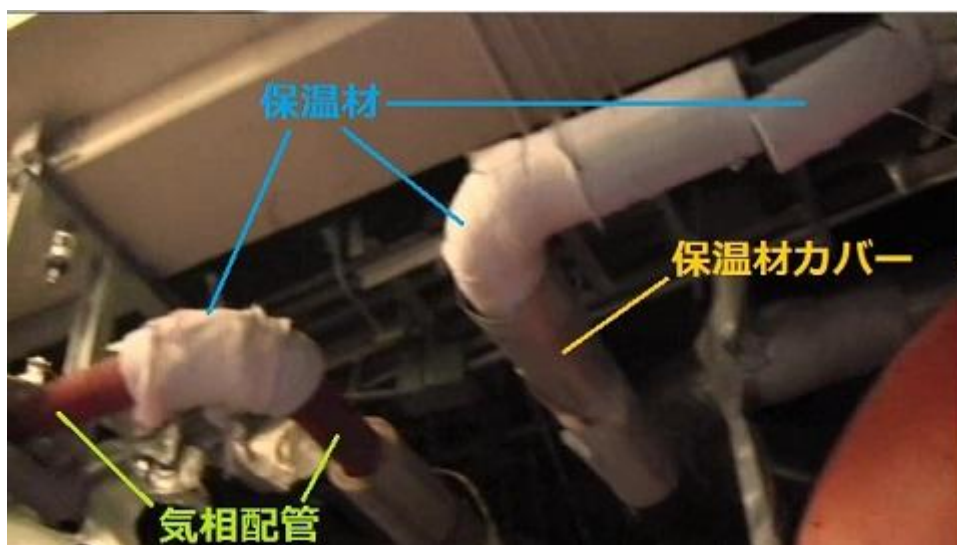
写真2：非常用復水器南側気相配管の保温材脱落状況（甲A148 5分48秒頃）

ここで、銀色に見えるものが保温材カバー、白いものが保温材、赤茶けたものが配管本体である。ここでも手前側である南側では保温材が脱落して配管がむき出しになったり、保温材カバーが脱落していることがわかる。

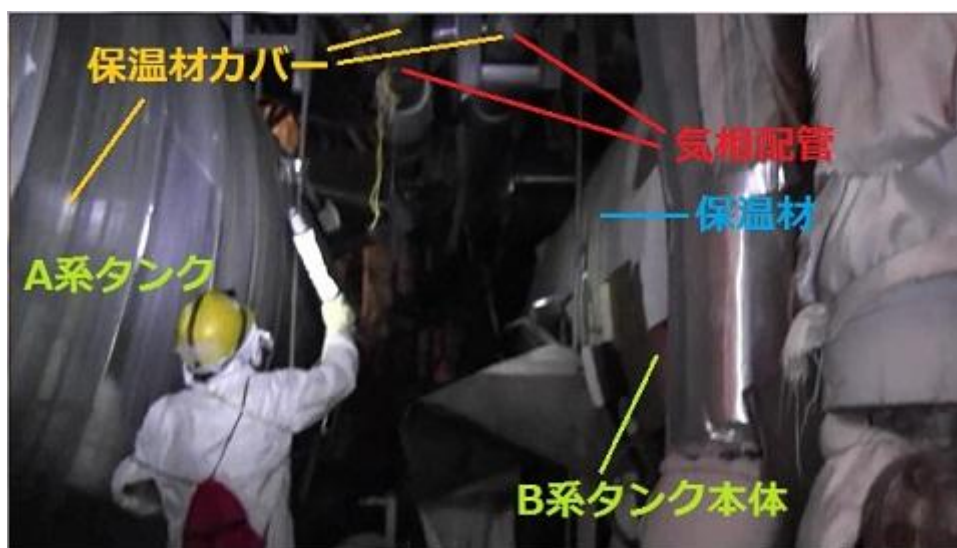
写真3：非常用復水器中央部の保温材の状況（甲A148 6分31秒頃）

この写真からは、南側側面から北側に少し進んだ中央部では、左側のA系非常用復水器タンクでは保温材カバーが残っており保温材の脱落はなく、右側のB系非常用復水器タンクでは保温材カバーの脱落があり手前側では

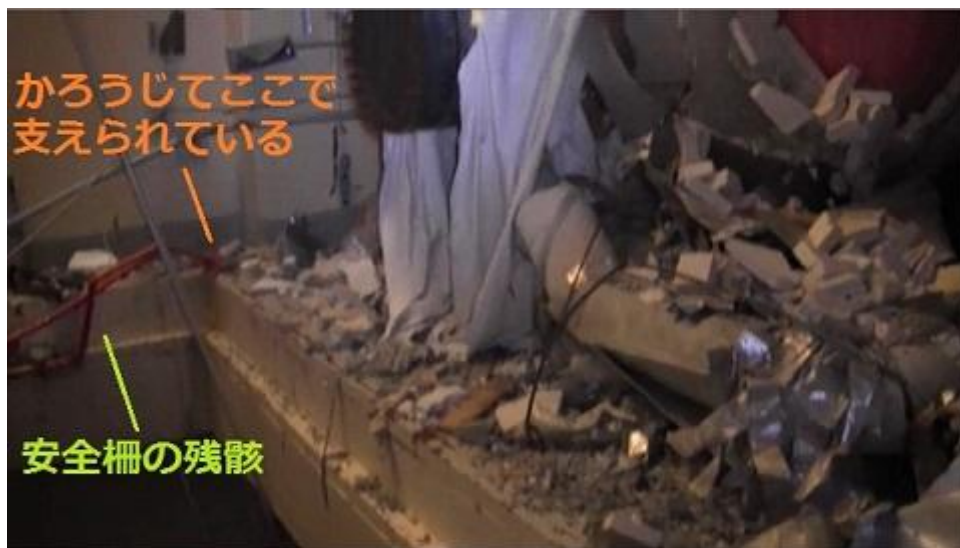
写真4：4階大物搬入口北側安全柵が失われた状況（甲A148 11分53秒頃）

設置されている鉄製の安全柵の北側部分が失われていること、開口部西側に大きく歪み変形した安全柵が残存していることがわかる。写真5を見ると、4階大物搬入口西側に歪んで残存している安全柵は、もともと西側には安全柵がないので、これは安全柵の北側部分が爆発により変形して西側に倒れ込むような形になっているものであることがわかる。

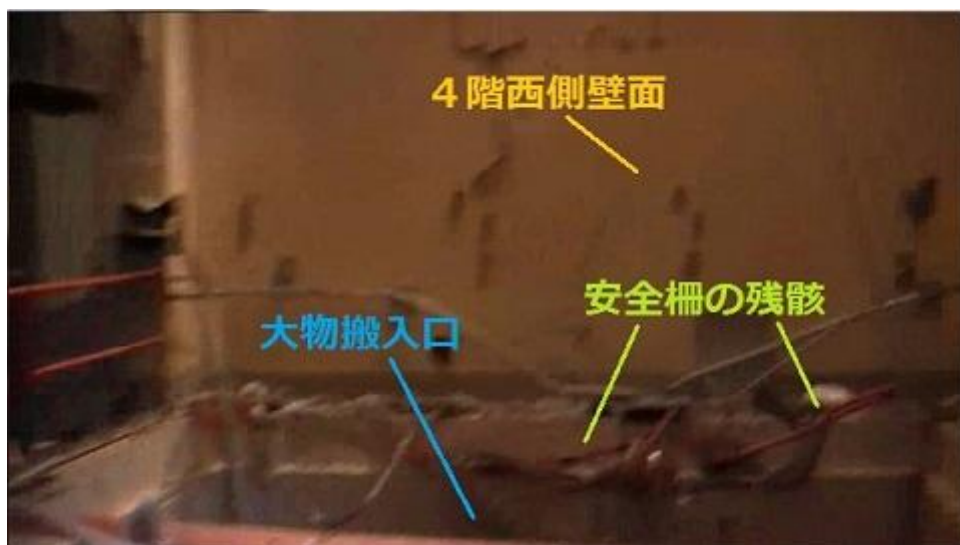
写真5：大物搬入口西側に北側安全柵が移動した状況（甲A148 11分46秒頃）

以上の1号機原子炉建屋4階の損傷状況から、非常用復水器の保温材の著しい脱落等の損傷は2つの非常用復水器タンクの中の南寄り部分及び非常用復水器南側で生じていることが明らかであり、他方、4階大物搬入口北側の安全柵は北側から南向きに力を受けて変形したものと考えるのが自然である。

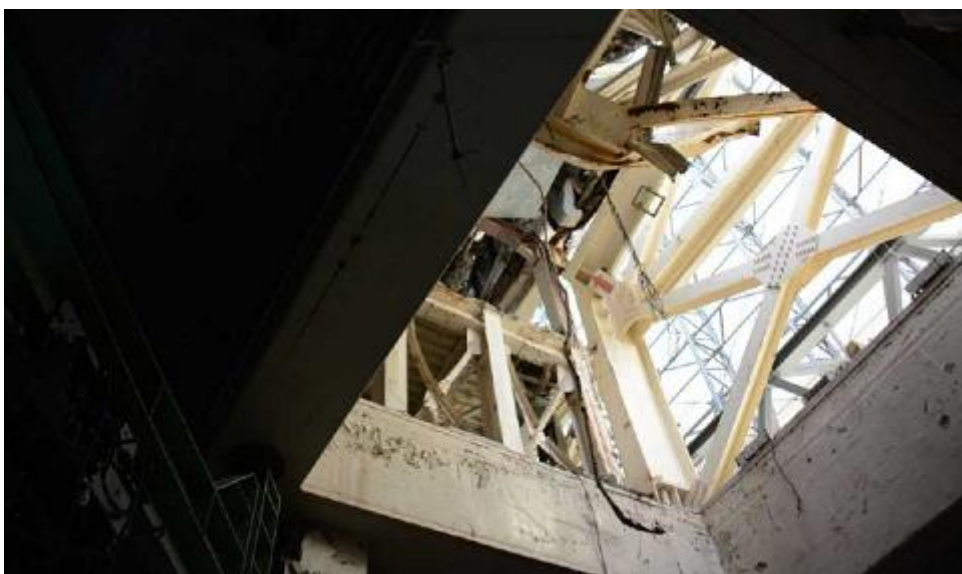
写真8：5階大物搬入口（4階天井）の状況（甲A149・25頁）

この1号機原子炉建屋5階大物搬入口（4階天井）の鉄製の蓋は、2011年10月18日以降の東京電力や原子力規制庁等の立入時点では、存在せず、写真8のように開口した状態で、鉄製の蓋の行方は現在もわかっていない。

東京電力が、最終報告書で「非常用復水器本体南側の保温材が激しく脱落しているが、原子炉建屋の機器ハッチ（吹き抜け）側であり、5階で生じた水素爆発の爆風が、吹き抜けを通じて非常用復水器の保温材を損傷させたものと考えられる。」（甲A146・100頁）としているのは、この5階大物搬入口の蓋が、水素爆発時点で開いていたことを前提とするものである。

他方、4階で水素爆発が発生したとすれば、大物搬入口の蓋を下から吹き飛ばすことがあり得、4階天井の蓋が閉じられていても4階の非常用復水器南側に爆発・爆風による損傷を与えることは当然にあり得、また同様に4階大物搬入口北側安全柵に北側から南向きに力を与えることも、爆心や爆鳴気の分布状況によりあり得るところである。

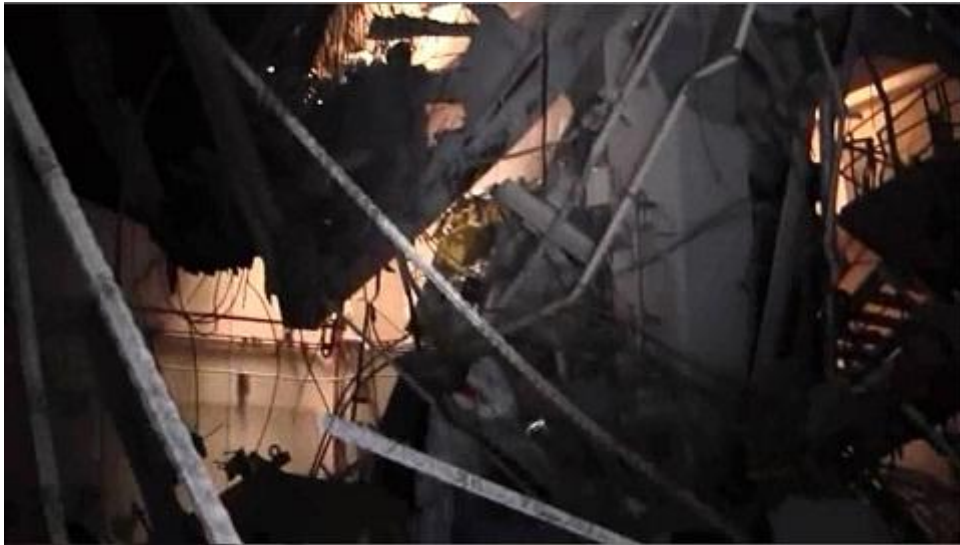
写真9：原子炉建屋4階北側天井の破損開口部の状況（甲A148 3分37秒頃）

この北側天井の破損開口部は、ICタンクとの位置関係では、A系とB系のICタンクを南側から北向きに撮影したところを切り出した写真10（写真3と同じ）で左側のA系ICタンクの周辺に北側の破損開口部から漏れる明かりが見えることでもわかるように、A系ICタンクの北側に存在する。

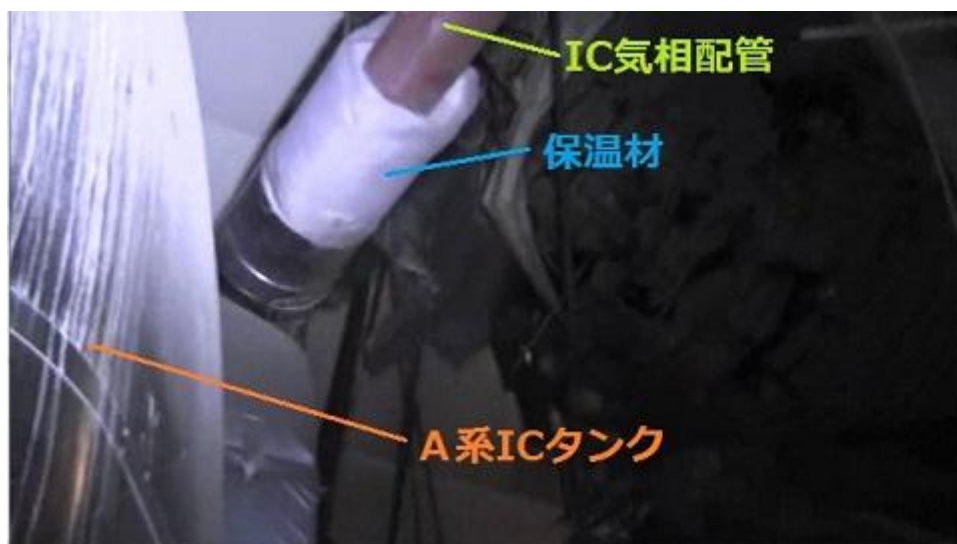
写真11 : 非常用復水器北側の保温材脱落状況 (甲A148 9分8秒頃)

ここで、気相配管の保温材は一部脱落しているが、破損開口部に近いA系のICタンクは保温材カバーも脱落しておらずほぼ無傷の状態である。

そうすると、原子炉建屋4階北側天井の破損開口部の崩落とそこから吹き込んだ爆風による損傷は、気相配管の保温材カバーと保温材を一部脱落させ

たにとどまり、破損開口部近傍にあったA系ICタンクの保温材カバーにも影響を与えなかったものであるから、それよりも遠くにあるものに損傷等を与えたとは考えられない。

したがって、5階での水素爆発により4階天井北側に破損開口部が生じてそこから吹き込んだ爆風によって、非常用復水器南側の保温材の脱落や大物搬入口北側安全柵の変形・移動が生じたとか、大物搬入口の蓋が吹き飛ばされた等の説明をする余地はない。

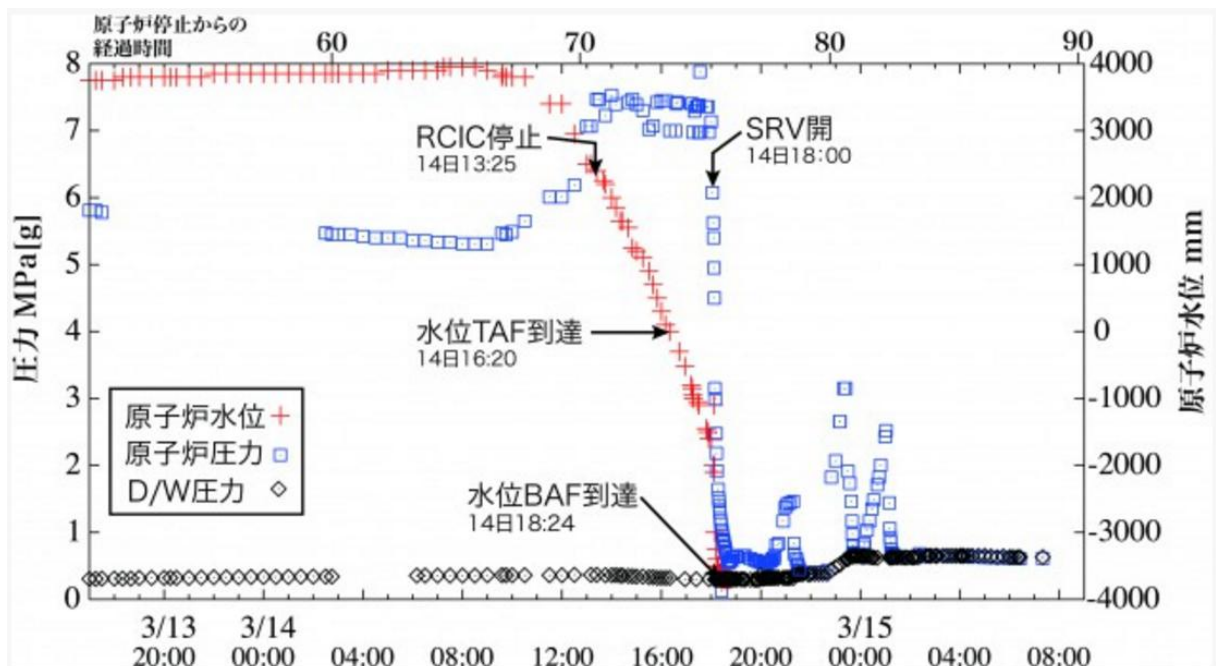
図1：2号機RCIC停止後の原子炉減圧，SR弁開，原子炉水位の低下（甲A1・166頁

しかし、図1に示されるように、RCICが停止する3時間以上前の3月14日午前10時までは、原子炉水位は低下し始める一方、原子炉圧力は上昇に転じている。この現象はRCICがもはや炉心冷却系としての機能を喪失していたことを示していると考えられる（甲A1・166頁）。

この2号機R C I Cの機能喪失については、東京電力が2号機の内部にたまった汚染水の水位や漏れ出している量などを詳しく分析した結果、この冷却装置の付近で9 c m<sup>2</sup>程度の穴から水漏れが起きている可能性が高いことがわかった（甲A152「2016年6月5日NHKニュース<sup>14</sup>」）。

9 c m<sup>2</sup>程度の穴が生じたという現象に鑑みれば、地震動によって2号機R C I Cが破損したと考える方が合理的である。
