## 原告ら準備書面44

—福島原発事故においては地震動により

安全上重要な機器・配管に損傷が生じた可能性が濃厚であることについて—

2017年3月14日

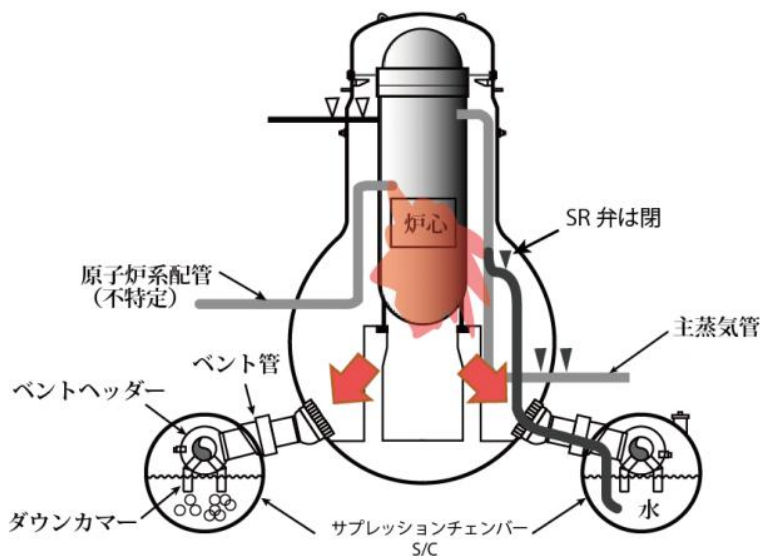
図2（事故シナリオ2）：原子炉系配管の破損による冷却材喪失。破損箇所から噴出した冷却材は、猛烈な勢いでベント管、ベントヘッダー、ダウンカマを経て、S/Cに入る。（甲A1・229頁図2.2.4-5）

このように1号機のみ、SR弁の作動音が運転員によってまったく確認されていないという事実からすれば、1号機SR弁は作動しなかった（又はほとんど作動しなかった）可能性が高く、SR弁が作動しなかった（又はほとんど作動しなかった）とすれば、1号機の冷却材喪失は、SR弁が繰り返し作動したことを前提とする上記事故シナリオ1によるものではなく、地震動による原子炉系配管の破損という事故シナリオ2によるものである可能性が高くなる（甲A1・230頁）。

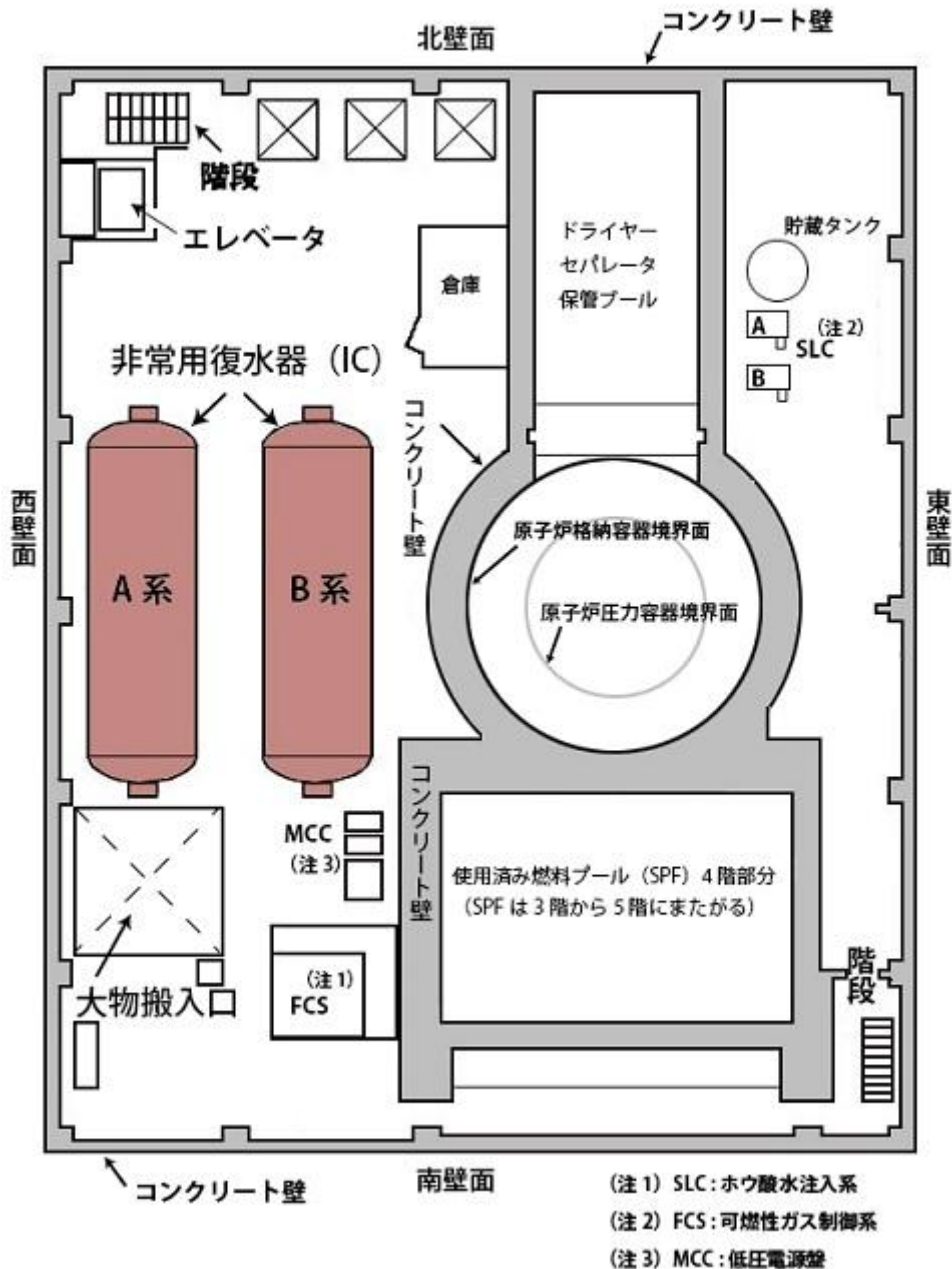
図1：1号機原子炉建屋4階の概略の平面図（甲A145・1056頁）

東京電力最終報告書では，図1で左側中央に2つ並んでいる非常用復水器の南側（図1では下側）で保温材が激しく脱落していることを明らかに

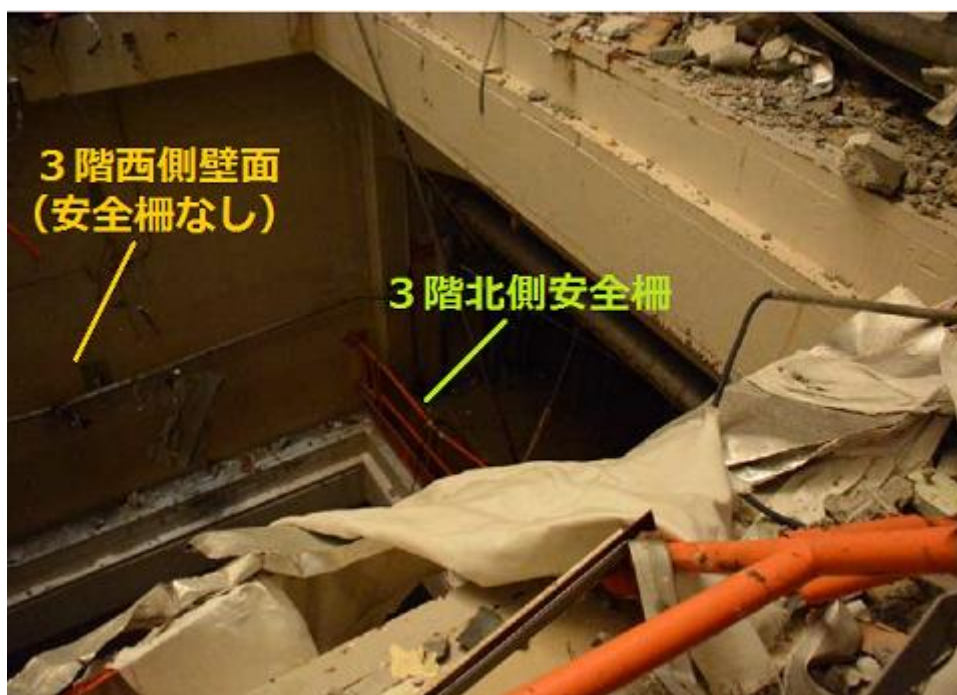
なお、4階大物搬入口西側の壁沿いには安全柵がなかったこと及び北側には安全柵があったことは、爆風による損傷がほとんどない3階の大物搬入口西側及び北側を撮影した写真6で西側壁沿いに安全柵がなく北側には安全柵があることから明らかである。

写真6：3階大物搬入口西側及び北側の状況（甲A149「1号機4階における出水事象に関する現地調査結果について<sup>11</sup>」25頁）

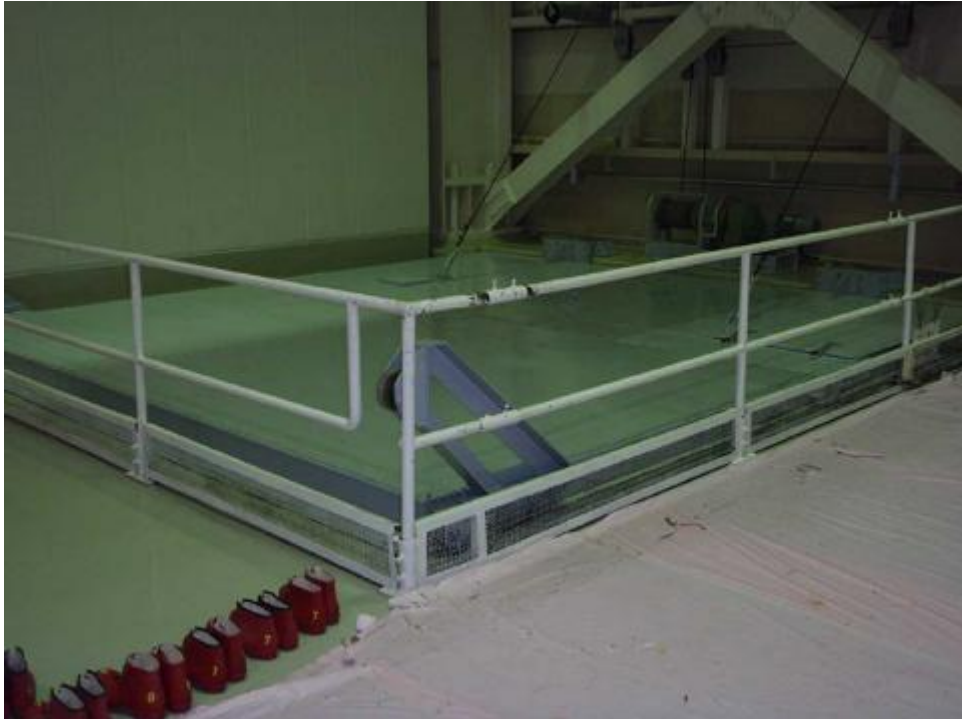
原子炉建屋には大型の機器・機材を上階に搬入するために、1階から最上階（5階）まで貫通する吹き抜け状の大物搬入口が設けられており、5階床（4階天井）には鉄製の蓋がある。その大きさは開口部に合わせて約5メートル四方であり、鉄製の蓋の重量は約1.5トンに及ぶ（甲A145・1057～1058頁）。その本来の形状は写真7のとおりである。

写真7：大物搬入口の蓋の形状（甲A149・26頁）

大物搬入口の蓋は写真7からわかるように上から閉じる形状となっており、写真8からは明瞭ではないが、当然に開口部には蓋が開口部から落下しないように段がつけられているものであり、上からの力により蓋を遠くに吹き飛ばすことはかなり難しい。

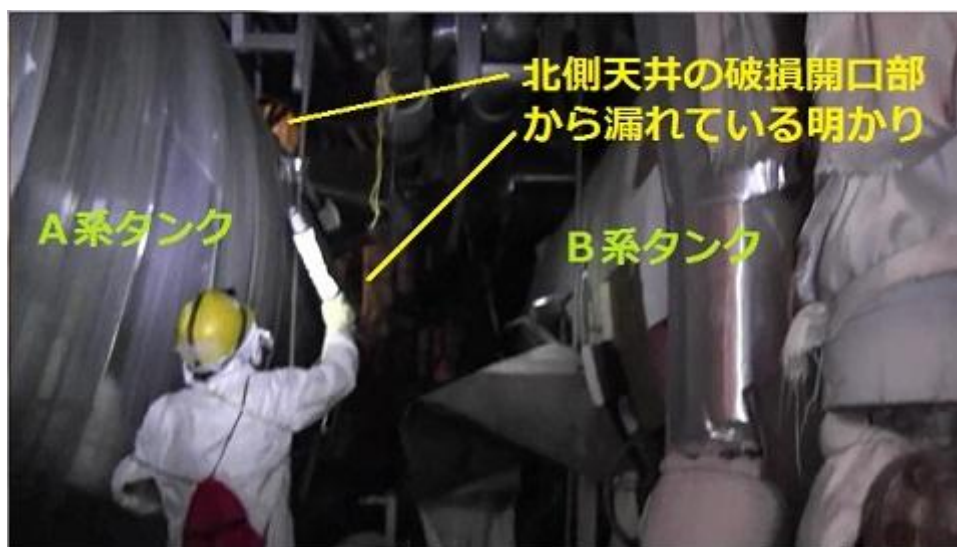
この北側天井の破損開口部は、ICタンクとの位置関係では、A系とB系のICタンクを南側から北向きに撮影したところを切り出した写真10（写真3と同じ）で左側のA系ICタンクの周辺に北側の破損開口部から漏れる明かりが見えることでもわかるように、A系ICタンクの北側に存在する。

写真10 (写真3と同じ) : 原子炉建屋4階北側天井の破損開口部の位置 (甲A148 6分31秒頃)
